Martin PROCHÁZKA¹

KAROTÁŽ VRTŮ V RÁMCI ZAKÁZKY "REKONSTRUKCE CELOSTÁTNÍ SÍTĚ
POZOROVACÍCH VRTŮ PODZEMNÍCH VOD ČR" – ČHMÚ
GEOPHYSICAL WELL LOGGING IN FRAME OF PROJECT "RECONSTRUCTION
OF NATIONAL NETWORK OF OBSERVATION WELLS OF UNDERGROUND
WATERS IN CZECH REPUBLIC"

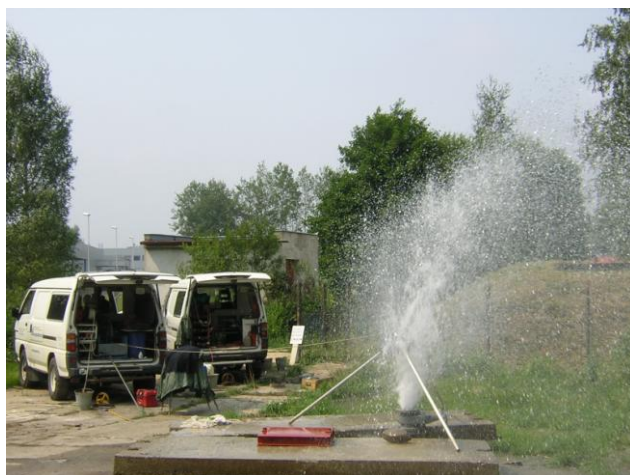
Obr.1 Karotážní měření a TV prohlídka v novém vrtu s přetokem

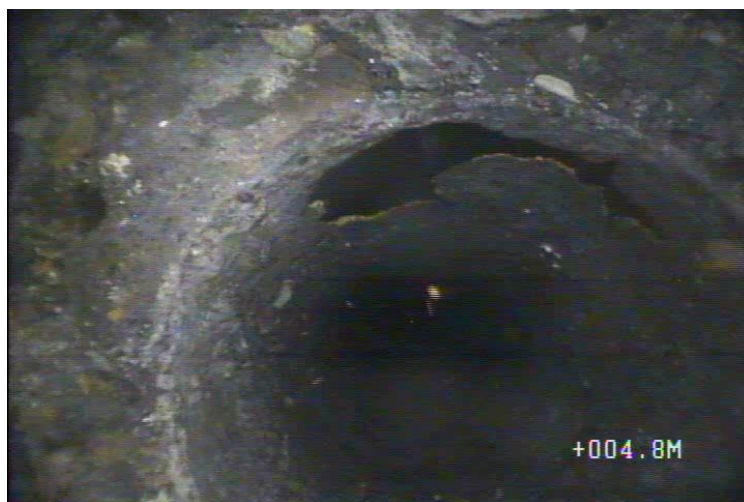
Obr.2 televizní prohlídka starého vrtu před rekonstrukcí- havarijní stav pažnice

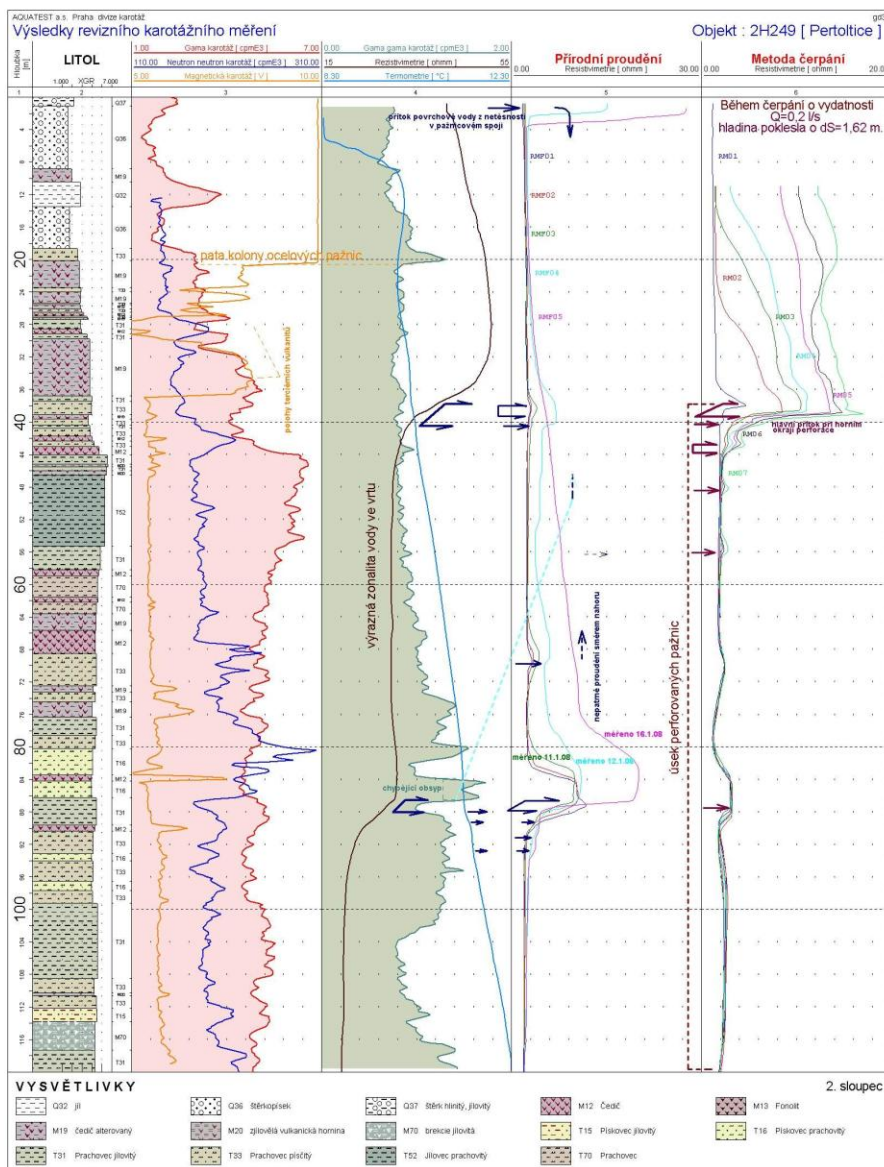
Obr.3 Příklad výsledků karotážního měření ve vrtu v Pertolticích
